BOULEURS infos

Le bulletin d'informations de la commune de Bouleurs

Bulletin spécial inondations

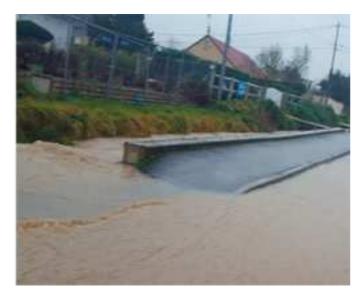
1. Le ru Bouton collecte toutes les eaux qui descendent des coteaux aux alentours (Coulommes, Sarcy, Férolles). Il déborde et inonde toute la rue des Roches, point bas du bourg.

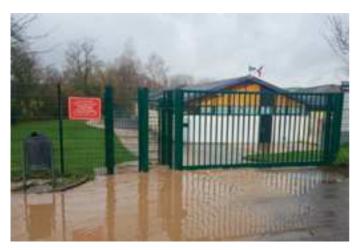
Progressivement la rue de l'église se remplit jusqu'à envahir, cette fois-ci , le parking de l'école et se déverser vers le bas du terrain mais aussi vers la cuisine de la cantine.

Il existe deux avaloirs siués au fond du parking pour drainer ces eaux qui ont vite été saturés.

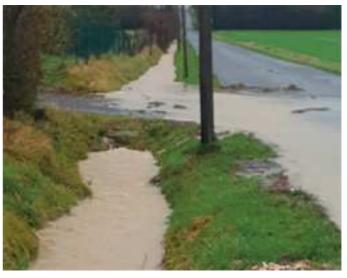
Le bas de la route venant de Coulommes

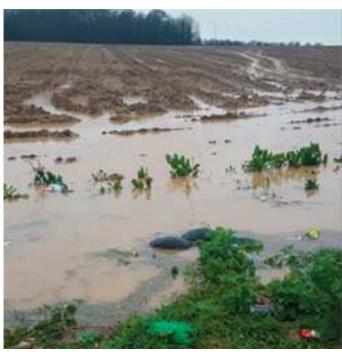
A Montpichet, à côté de la borne à verre il y a une buse pour drainer l'eau du champ et du fossé en contrebas. L'entrée de la buse était obstruée par ce que des gens irresponsables jettent dans les fossés.

Champ derrière la borne à verre à Montpichet et fossé obstrué par des pneus et autres divers détritus

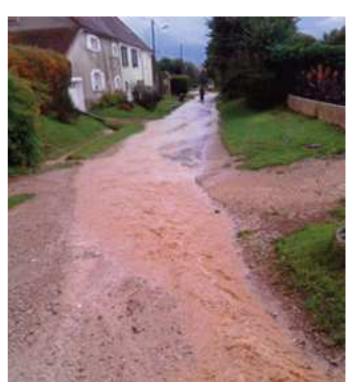
Eau venant du chemin de Rebais et se déversant dans les propriétés riveraines

Par exemple, pour éviter l'inondation des propriétés côté pair de la rue des Roches, un relèvement très simple du champ pourra résoudre une partie du problème.

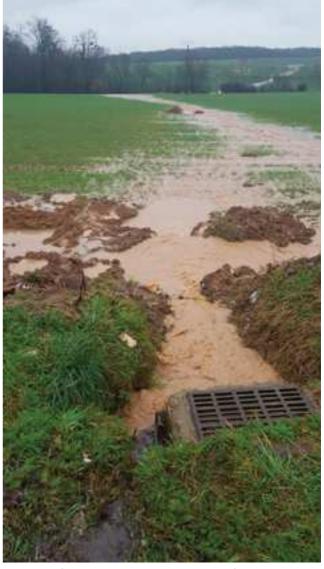
A l'entrée de Montpichet, regard après nettoyage recueillant les eaux venant des champs
